# Diplomová práce

**Studium vad svarových spojů tlakového  
potrubí**  
**The study of weld joint defects of a pressure  
piping**

The aim of this thesis is to study defects in welded joints of the pressure unit. Total pressure is meant pipeline of high-austenitic steel, which is located at the water treatment plant, where we originated and flaws that will be addressed in this thesis. The content of this thesis is to assess the specific defects of welded joints, weld inspection methods, treatment weld after welding tests for welded joints. The aim is to draft the repair defects in welded joints of the whole piece.

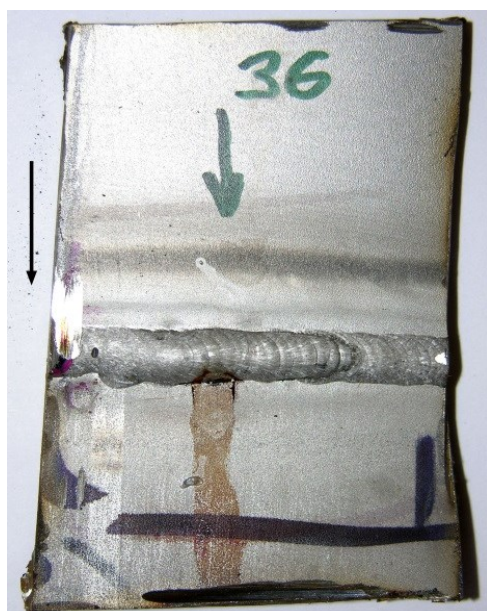
*Obr. 19 Vnější povrch.*

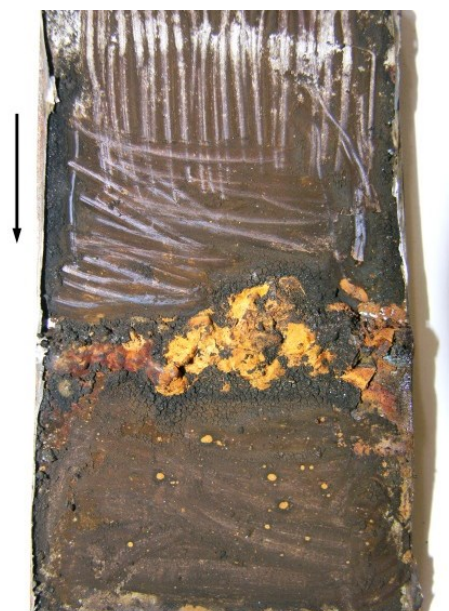
*Obr. 20 Vnitřní povrch.*

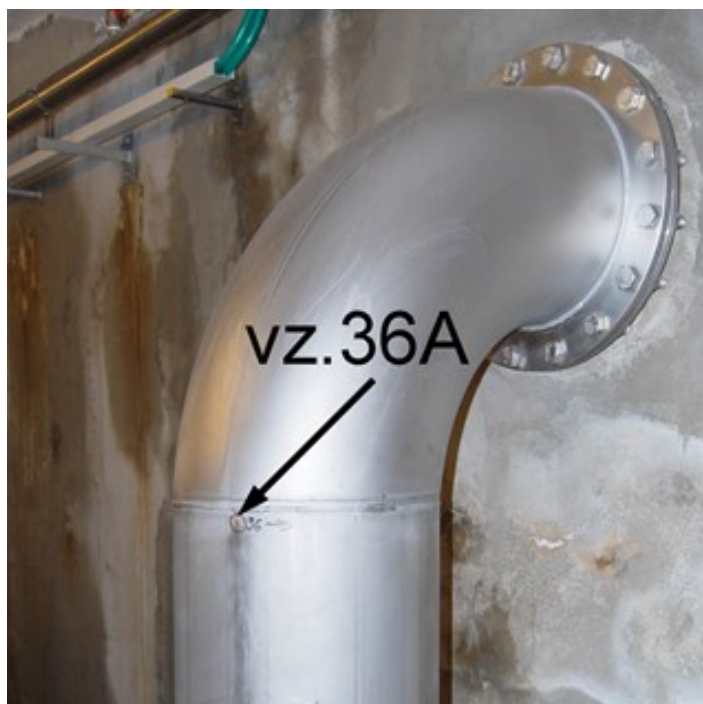
Vada číslo 2, je na snímcích označena jako vzorek č. 36 A. Je to vada, která byla způsobená ve svarovém spoji mezi obloukem 90° a potrubím o dimenzi DN400. Byla ve stejném svarovém spoji jako vada č. 1.

Obr. 26 Vzorek č. 36, vada ve svarovém spoji.

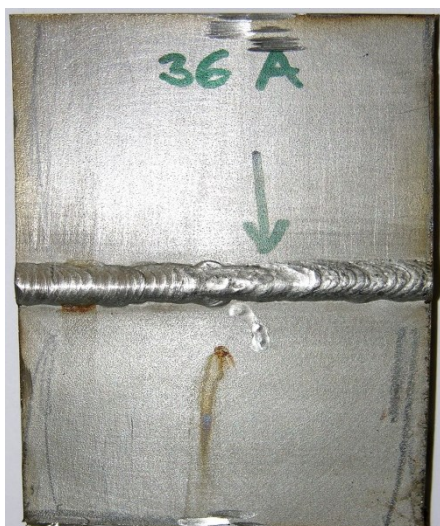
*Obr. 27 Vnější povrch vz. 36A.*

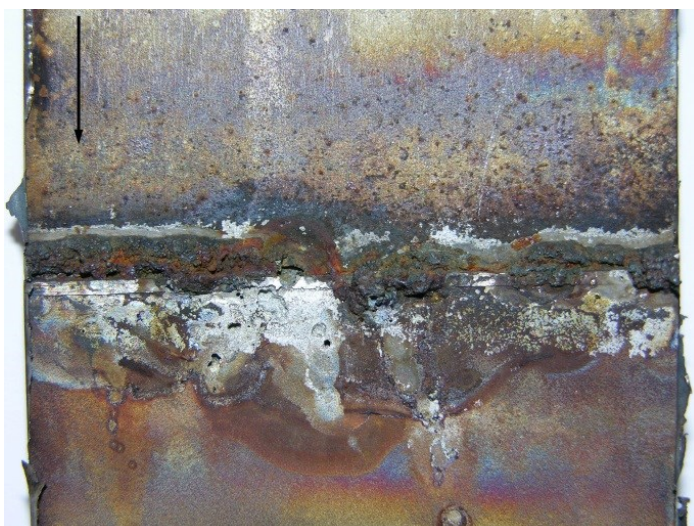
*Obr. 28 Vnitřní povrch vz. 36A.*

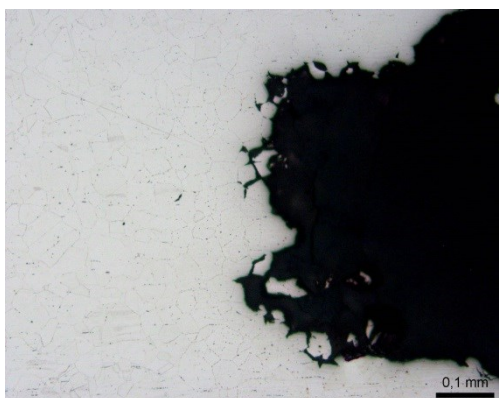
*Obr. 32* Mikrostr. svar. kovu v místě vady.

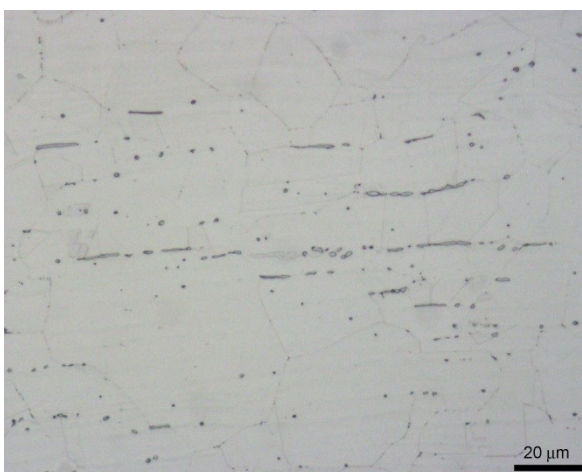
*Obr. 34* Mikrostruktura zákl. mat.

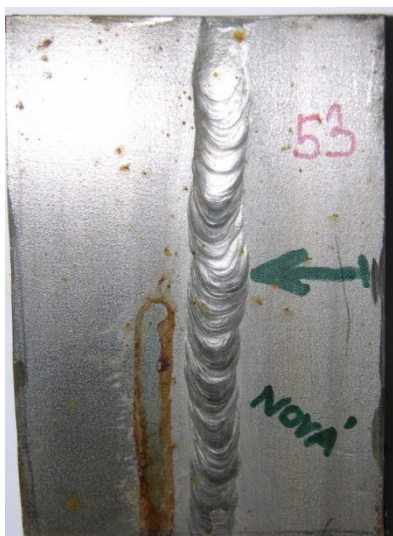
Obr. 36 Vnější povrch vz. 53.

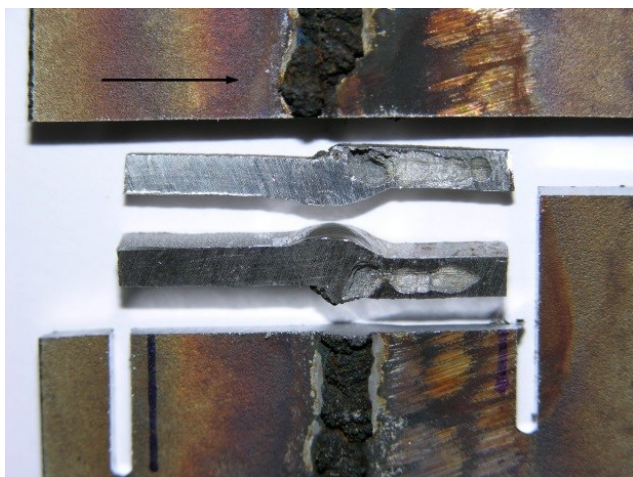
*Obr. 38* Vzorek po odstranění nečistot vz. 53.

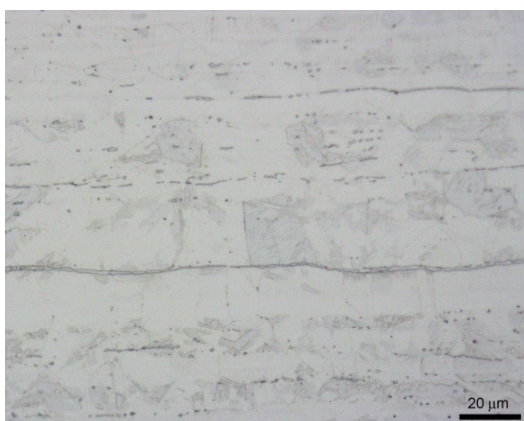
*Obr. 40* Mikrostruktura zákl. materiálu.

Struktura materiálu potrubí před svarem je tvořena austenicko-martenzitickou maticí, ve které jsou vyloučeny protáhlé částice  $\delta$ -feritu podélně orientované ve směru tváření materiálu polotovaru (obr. 40). Svarový kov (obr. 41) se vyznačuje dendritickou strukturou, ve které jsou částice  $\delta$ -feritu vyloučeny v austenitické matici mezidendriticky. Materiál potrubí za svarem má strukturu tvořenou směsí austenitu, martenzitiu a  $\delta$ -feritu obr. 42. Vzhled korozního působení včetně výskytu korozních zplodin na rozhraní svar-potrubí za svarem je dokumentován na obr. 43. Degradaci struktury potrubí za svarem ukazuje obr. 44.

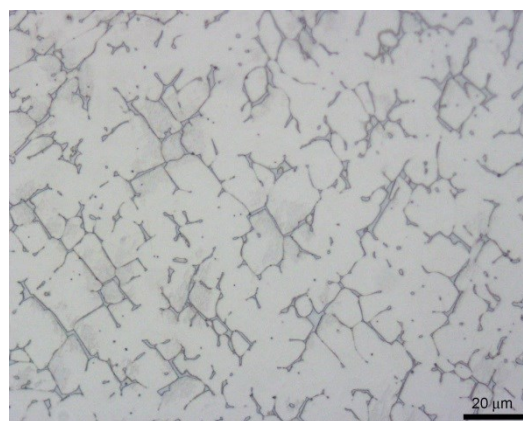
*Obr. 41* Mikrostruktura sv. kovu
